想定する降雨規模【想定最大規模】2日間総雨量331mm

想定する降雨規模【想定最大規模】2日間総雨量815mm

想定する降雨規模【想定最大規模】1日間総雨量768mm

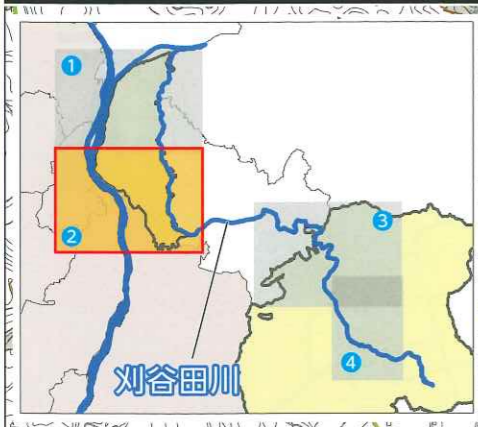
凡例
 洪水浸水深：0.5m未満 0.5~3.0m未満 3.0~5.0m未満 5.0~10.0m未満
 家屋倒壊等氾濫想定区域：氾濫流(はげしい流れ) 河岸侵食(土地がけずられる) 土砂災害警戒区域
